# PROLIGHTER(プロライター)シリーズ お詫びと回収のお知らせ

2024年9月 吉日

ミレー・マウンテン・グループ・ジャパン株式会社

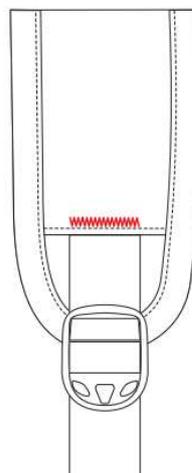
## 補強の縫製 (バータック)

**補強の縫製(バータック)がないものが、回収の対象です。**

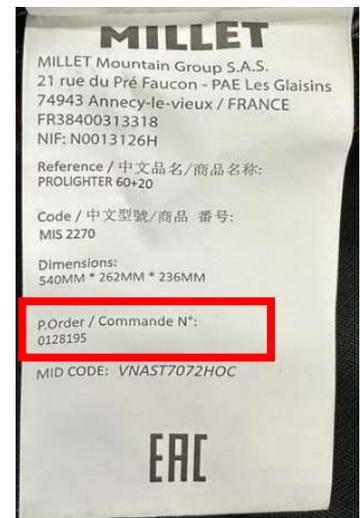
## 品質表示ラベル

製品内に縫い付けられたタグに記載の

P. Order / Commande N°の番号が、

**「0129266」、「0129439」、「0129703」**

の製品に、補強の縫製がない製品が含まれる可能性があります。

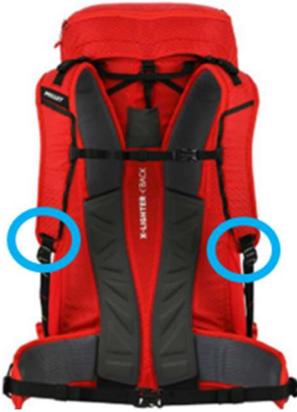
ショルダーハーネスとウエビングテープの縫い目

この度、弊社リュックサック「PROLIGHTER(プロライター)シリーズ」におきまして、ショルダーハーネスとウェスト部分から伸びるウェビングテープの接合箇所の縫製強度不足により、分離の可能性がある製品が一部混在していることが判明いたしました。対象製品をご購入いただきましたお客様には大変ご迷惑をおかけしたことを深くお詫び申し上げます。

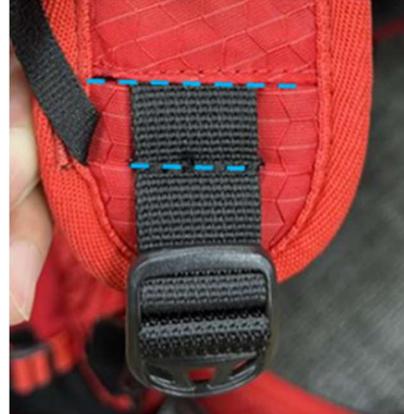
二段ある縫い目のうち上段に、補強の縫製(バータック)がない製品が、今回の回収の対象です。

現在ご使用中の当該製品がございましたら、お客様は直ちにご使用を中止していただき、大変お手数ですが、弊社カスタマーサービスまでお問い合わせください。製品の確認後、返金、交換、もしくはお手持ちの製品の補強のご提案をさせていただきます。今後は再発防止に向けて、さらに品質管理を徹底し万全を期する所存でございます。

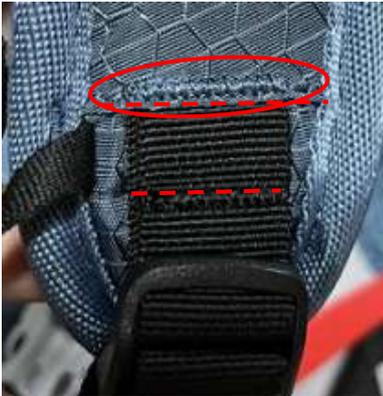
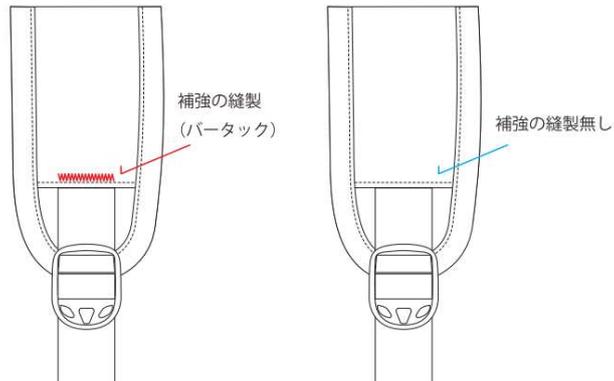
※二段ある縫い目のうち上段に、補強の縫製(バータック)がある製品は、今回の対象ではございません。
